ESPLOSIONE AL MOLINO CORDERO DI FOSSANO

*a cura di Silvia Ambrogio**

*Servizio Pre.S.A.L. della Asl CN1

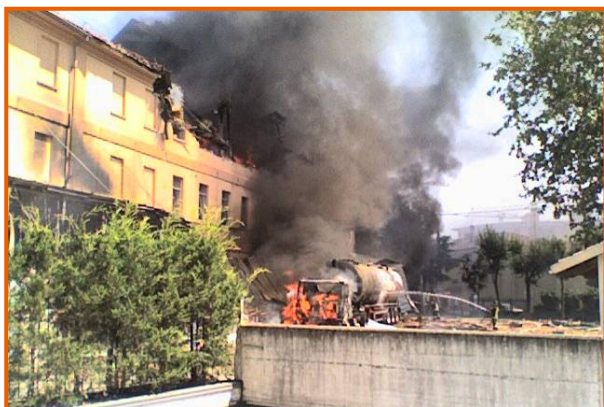
Verso le 14 e 30 del 16 luglio 2007, è esploso uno dei silos che conteneva farina al Molino Cordero di Fossano (Cuneo). Un quarto d'ora più tardi, quando i primi volontari del Comando dei Vigili del Fuoco erano già sul posto, è scoppiata un'autocisterna ferma sul piazzale, che si era incendiata in seguito alla prima esplosione.

Corpo centrale dell'edificio, autocisterna in fiamme e cortile interno del molino, visti dal condominio di fronte, in via Paglieri

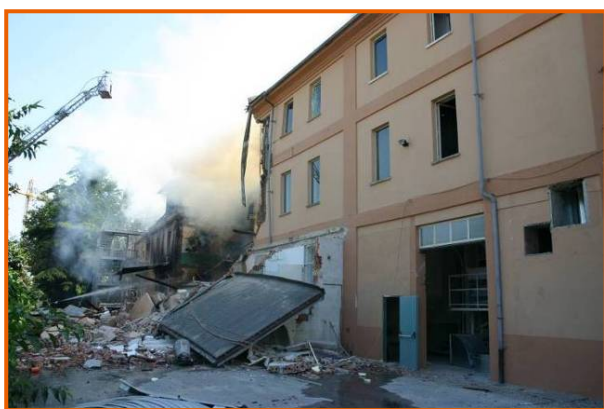
Corpo centrale dell'edificio in via Torino

Ciò ha causato un'esplosione di grande intensità che ha interessato soprattutto i locali del sottotetto e i muri perimetrali che, divelti verso l'esterno, non hanno più sostenuto le travi e le solette sulle quali vi erano i plansichter (grandi setacci, pesanti 3-4 tonnellate) i quali, trovatisi senza appoggio sono precipitati verticalmente trascinando verso il basso tutto ciò che stava sotto di loro, determinando l'intero collasso della struttura rivolta verso via Torino.

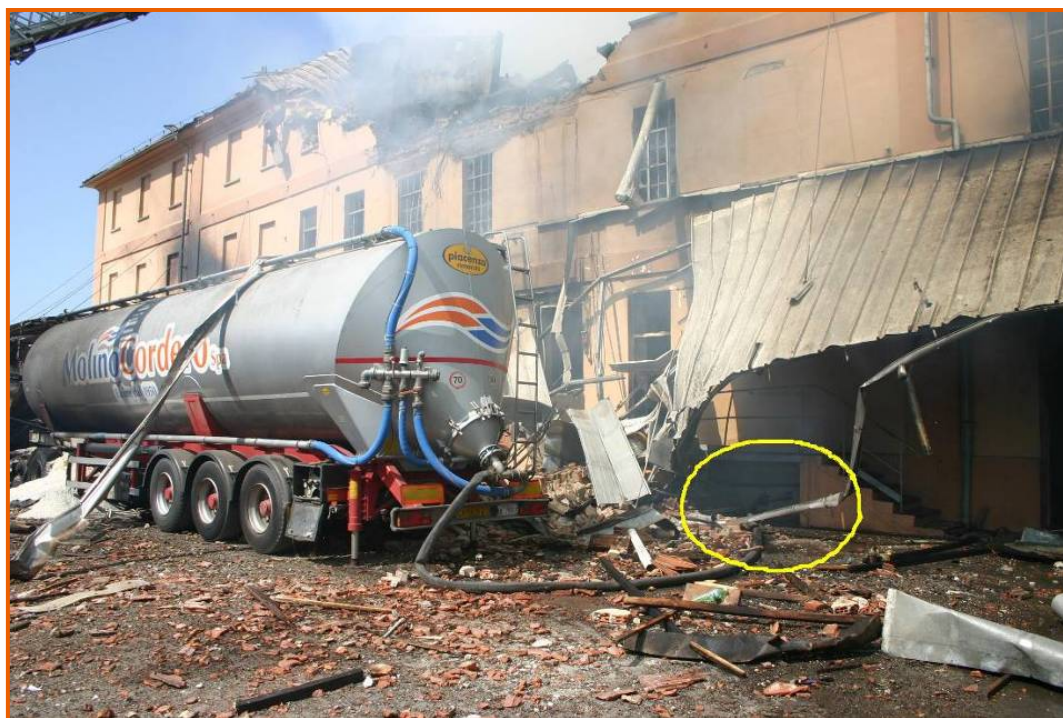
Per far ciò, ha collegato lo scarico dell'autocisterna al condotto di ripompaggio fisso in uscita dallo stabilimento, (indicato nel cerchio giallo), mediante una manichetta flessibile in gomma lunga circa 6 metri in dotazione all'autocisterna.

uscita dallo stabilimento) separati dalla manichetta isolante in gomma. I due elementi metallici non erano allo stesso potenziale elettrico perché il condotto era dotato di messa a terra mentre l'autocisterna non era collegata al dispersore di terra.

Mario Ricca, il conducente dell'autocisterna, durante l'operazione di ripompaggio pneumatico della farina in eccedenza all'interno del silos-fariniera, non ha potuto collegare a terra l'autocisterna perché, sul piazzale del Molino Cordero, non era stato predisposto uno specifico punto di collegamento a terra.

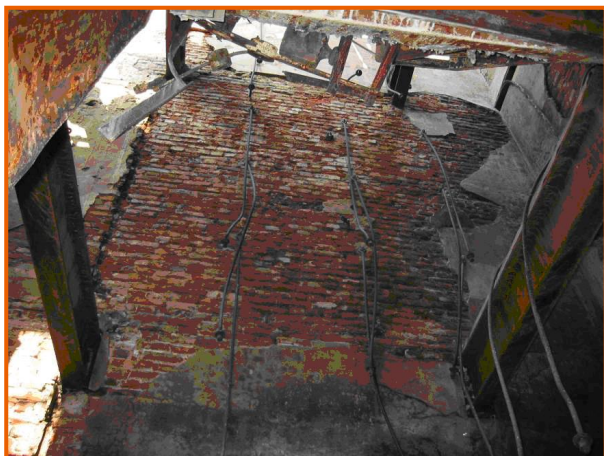
Silos-fariniera in legno all'interno del mulino

Inoltre, sulla sommità del silos in legno che accoglieva la farina ripompata, non era stato applicato alcun dispositivo di sedimentazione del prodotto in arrivo (es. [ciclone](#)). La farina, entrando nel silos sotto pressione (0,5 bar), ha causato una forte turbolenza e il sollevamento degli strati più superficiali di farina, formando una vera e propria nube che avrebbe potuto esplodere.

La scarica elettrostatica ha innescato un'esplosione primaria nel condotto di ripompaggio, deformandolo verso la sommità e dando origine a gas e fumi caldi che, propagandosi a grande velocità, hanno raggiunto il silos-fariniera nel quale era stata ripompata la farina, con la conseguente formazione di una grande quantità di polvere sospesa: la nube aria-farina.

- l'equi-potenzialità elettrica dei tubi e dei silos;
- l'abbattimento delle polveri di farina nei silos attraverso adeguati cicloni;
- la raccolta e l'eliminazione immediata di eventuali sversamenti di farina in seguito a guasti;

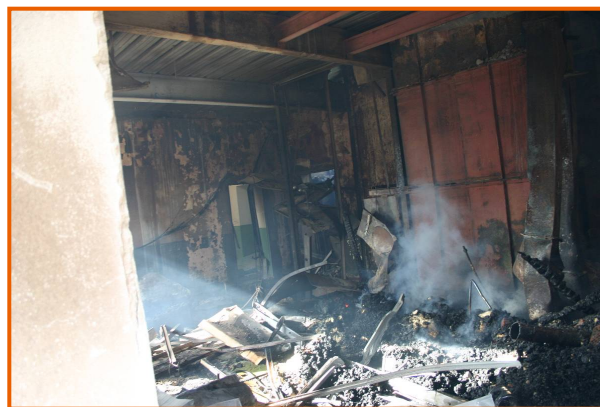
Al momento dell'esplosione Mario Ricca si trovava nell'ufficio al piano terra per controllare l'indicatore sul quadrante della bilancia. L'ufficio si trovava nel corpo centrale del fabbricato, a pochi metri dal silos-fariniera in legno.

Area del silos-fariniera, del montacarichi e dell'ufficio con la bilancia al piano terra del corpo centrale del mulino

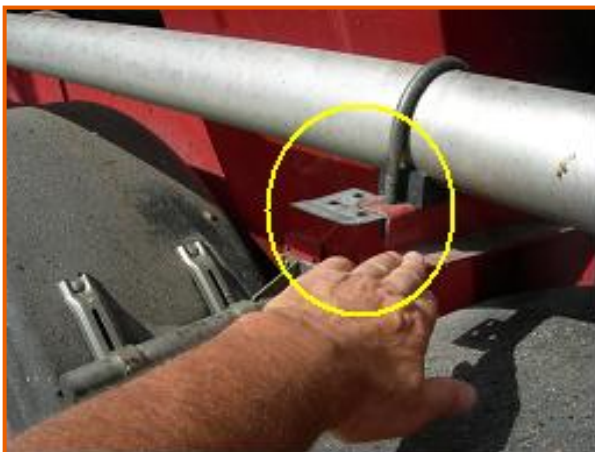
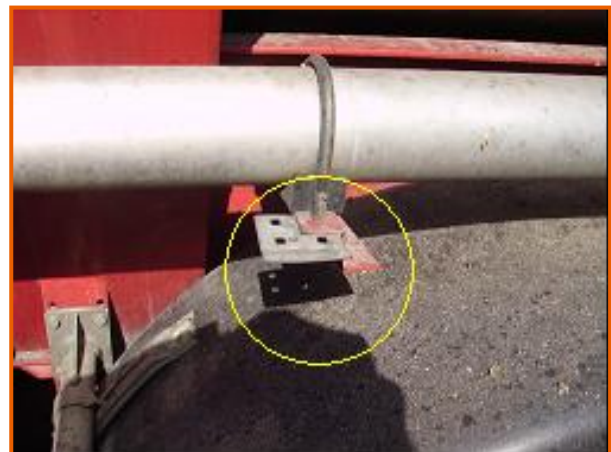
Come si vede nelle fotografie sotto riportate, sull'autocisterna era presente una piastrina metallica, solidale al mezzo elettricamente continua, attraverso la quale poteva essere realizzato il collegamento per la dispersione a terra di eventuali cariche elettrostatiche.

Infine, è stato diffuso a tutti i colleghi un promemoria con l'invito a verificare, nei comparti in cui sono presenti sostanze infiammabili, sia la presenza sui veicoli

(autocisterne) del collegamento equipotenziale sia il suo utilizzo nelle fasi di carico-scarico.
